Betreft: Rapportage bouwkundige inspectie bedrijfsverzamelgebouw Groeneweg 12 te RENKUM. Projectnummer 2018-502.

**Object: Bedrijfsverzamelgebouw Groeneweg 12,6871 DD RENKUM.**

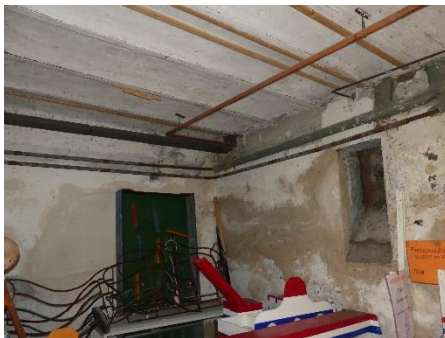
Kelder

De wanden zijn gestukadoord en vertonen een lichte vochtdoorslag. Er zijn geen schades van optrekkend vocht of ander schades te zien.

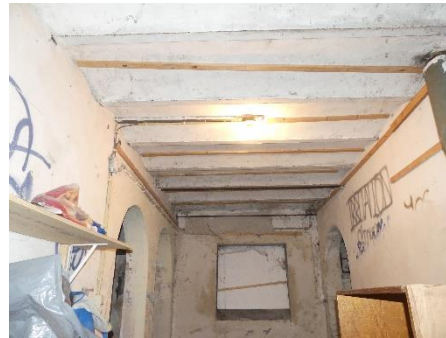
Er zijn 2 kelderramen welke uitkomen in 2 koekoeken. Daarnaast is er een oude sparring naar buiten vermoedelijk gebruikt t.b.v. aanvoer van kolen.

Afgesloten koekoek

Wij adviseren u om de koekoeken goed schoon te maken en te houden en een goede afsluiting van de ramen te maken.

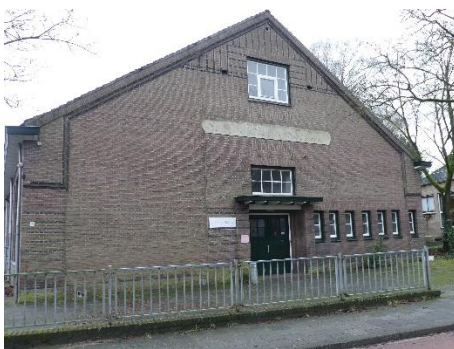
Voorgevel

De gevels van het gebouw zijn opgebouwd uit gemetselde steensmuren uitgevoerd in een verband. Er zijn geen constructieve gebreken of structurele scheurvorming in het metselwerk aangetroffen. Plaatselijk zijn de voegen verweerd en enkele stenen beschadigd maar deze lichte schades hebben geen invloed op de functie en het draagvermogen van de gevels. Er is geen sprake van verzakkingen, uitbolling of afwijkingen in het verticale vlak van de gevels.

Enkele gevelvlakken zijn licht vervuild met alg- en mosaanslag. Dit heeft te maken met de vochtbelasting van de gevels. Voor het behoud van het metsel- en voegwerk adviseren wij u om deze vlakken te reinigen en te behandelen met een vochtwerend middel.

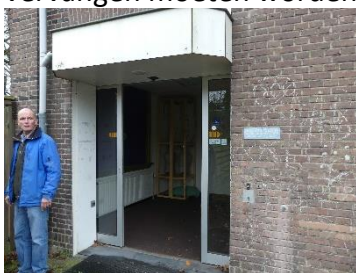
In de linkerzijgevel is nog een entree. Deze entree wordt afgesloten met een aluminium schuifpui. Het elektrische bewegingsmechanisme is kapot en zal vermoedelijk geheel vervangen moeten worden.

Schuifpui linkerzijgevel

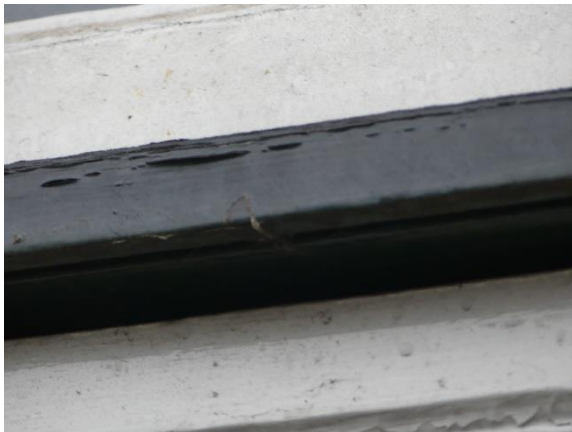
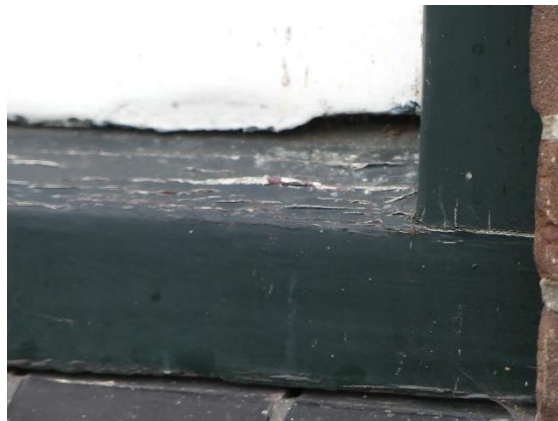
De houten kozijnen aan de buitenzijde zijn in 2 kleuren uitgevoerd. Deze verflaag is zeer verweerd en aangetast en geeft een matte uitstraling en veel kleurverschillen. Tijdens de inspectie bleek dat er in het verleden een diverse verflagen zijn aangebracht waarvan de hechting zeer slecht is. ( te lichte voorbehandeling van de ondergronden en toegepaste reparatie middelen).

Ook de onthechting van het gehele verfsysteem van de ondergrond komt voor. Deze onthechting komt vooral voor op de liggende delen van de kozijnen. Tijdens de inspectie hebben wij de volgende gebreken aan het schilderwerk geconstateerd:

- Onderzijde sponningen onbehandeld;
- Bij de liggende glaslatten komt regelmatig openstaande glas aansluitingen voor;
- Openstaande verbindingen van de kozijnen (stijl dorpel aansluitingen) aan buiten en binnen zijde;
- Er zijn verschillende reparaties uitgevoerd met wisselend resultaat.

Diverse schade aan het verfsysteem

Bovengenoemde gebreken aan het schilderwerk zijn met een goede schilderbeurt te herstellen waarbij moet worden uitgegaan van een preventieve onderhoudsvisie voor het behoud van de bouwelementen. Wij adviseren u om de kozijnen, ramen en deuren, regelmatig te controleren op houtaantastingen en het onderhoud aan deze kozijnen preventief bij te houden. Mogelijke kan er een afweging gemaakt worden voor het aanpassen van de kleuren naar een kleur die minder gevoelig is voor verkleuringen.

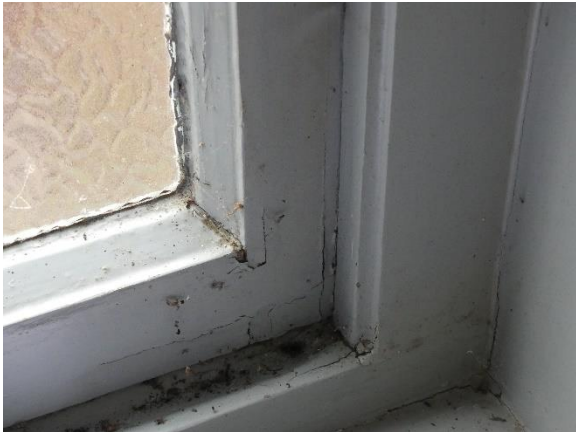
Een aantal ramen hebben wij geopend en bleek het hang- en sluitwerk nog functioneel te werken. In de hoeken van de ramen zijn metalen hoeken aangebracht om de verbindingen te verstevigen. Wij adviseren om bij de komende onderhoudswerkzaamheden de sponningen en hang – en sluitwerk te controleren en te stellen.

Raam met metalen versteviging

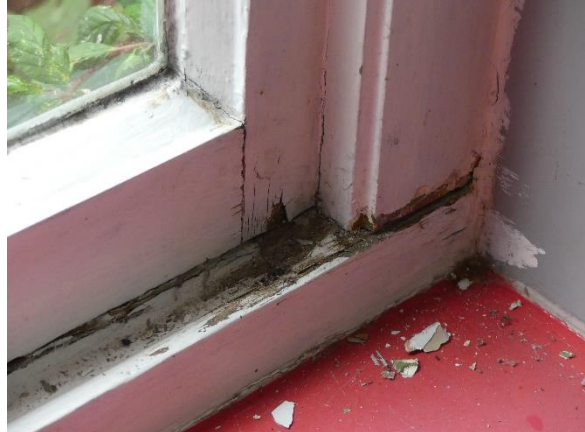
Verbindingen kozijn en raam

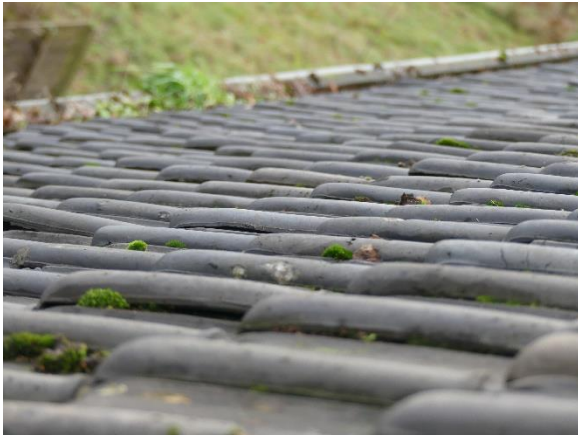
Aan de buitenzijde van het dakvlak is duidelijk te zien dat er plaatselijk een lichte doorbuiging ( tussen de spanten) van de dakvlakken aanwezig is. Hierdoor liggen de pannen niet strak en staan de aansluitingen open waardoor water naar binnen kan lopen. Op de pannen is enige mos- en algaangroei aanwezig. Plaatselijk zijn pannen beschadigd. Hierbij moet u denken aan afgebroken randen en het afschilveren van de toplaag. Deze pannen op termijn vervangen ( inboeten) door nieuwe pannen.

Ongelijk liggende pannen

Het is daarom van groot belang om de pannen aan de buitenzijde goed te leggen en zonodig een vochtwerend scherm (damp open) aan te brengen.

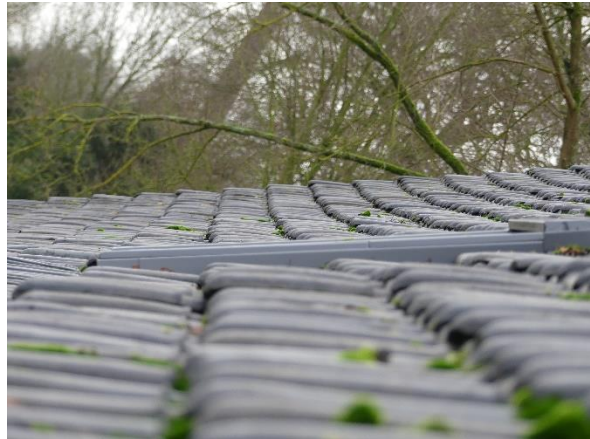
Licht doorgebogen daklijn

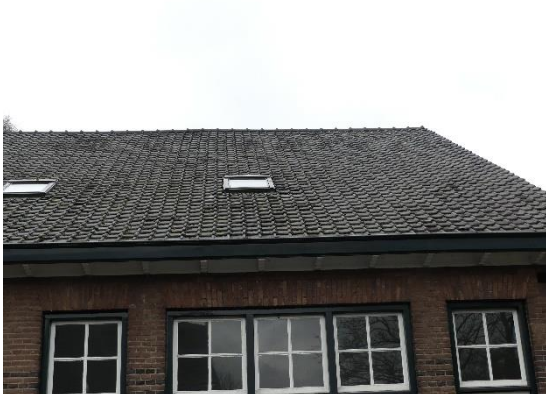
Aanzicht dak en goot

De goten zijn in het verleden vervangen en in de bestaande houten bakgoot met gootklossen geplaatst. Goten zijn, voor zover zichtbaar, heel maar wel vervuild. De gootlijn loopt golvend wat duidt op spanning in de goten wat invloed heeft op de afwatering. Aan de onderzijde van de goten zijn geen lekkages aangetroffen. Het water uit de goten wordt afgevoerd door de hemelwaterafvoeren die geen lekkages vertonen. Onderzijde van de afvoeren zijn uitgevoerd in gegalvaniseerde stalen afvoeren.

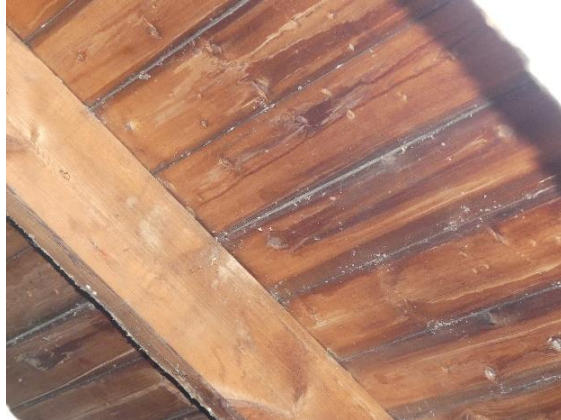
Dakbeschot

Het dakbeschoot is van binnenuit geïnspecteerd zover zichtbaar en niet afgewerkt. Het dakbeschoot vertoont diverse oude en nieuwe waterschades. Meeste schade zijn veroorzaakt door water wat tussen de pannen is door gekomen. Grote waterschades zijn niet

aangetroffen. Doordat de waterbelasting regelmatig voorkomt en droging langzaam gaat is er plaatselijk aantasting aan het dakbeschot ontstaan. Soms uit zich dit door witte aanslag.

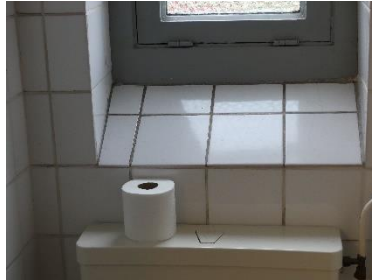
Op de begane grond zijn diverse sanitaire ruimtes aanwezig waaronder ook een MIVA. Het sanitair en tegelwerk van de toiletten is sober maar functioneel. Plaatselijk is er een losse of gebarsten tegel aangetroffen.

Er zijn kleine beschadigingen aan het voegwerk in de sanitaire ruimten aangetroffen. Wij adviseren u wel de kitafwerkingen bij te houden en regelmatig te controleren.

Tegelwerk

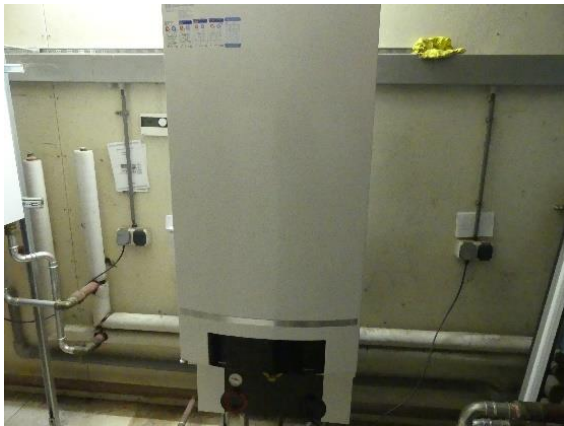
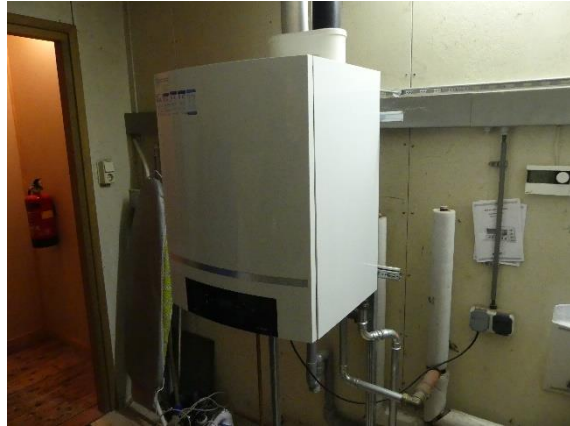
Het gebouw wordt verwarmd door een dubbele CV ketel met warmwatervoorziening. De ketels staan in een technische ruimte op de 1<sup>e</sup> verdieping. Er zijn geen lekkende leidingen aangetroffen. De CV ketels zijn periodiek jaarlijks onderhouden, volgens de onderhoud stickers, en in 2017 voor het laatst onderhouden. Het lijkt er op dat de periodieke onderhoudsbeurten in het verleden regelmatig zijn uitgevoerd.

CV ketels met warmwatervoorziening

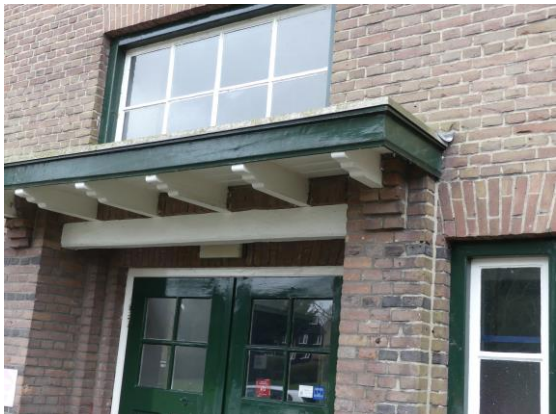
Entree luifel

De luifel bij de entree aan de voorgevel vertoont veel schade. Aan de onderzijde van het dakbeschot is veel houtrot aanwezig wat duidt op lekkage van de dakbedekking. Wij adviseren u de dakbedekking en het dakbeschot geheel te vervangen.

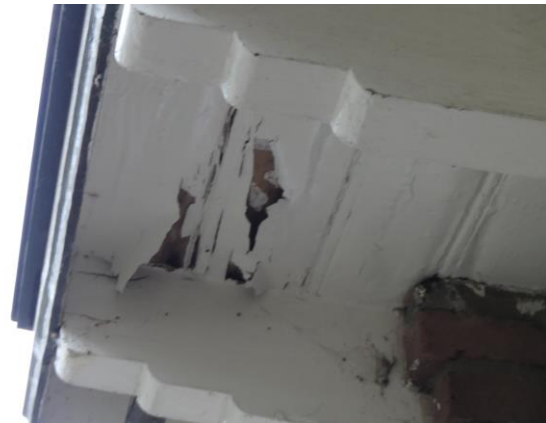
Schade onderzijde luifel

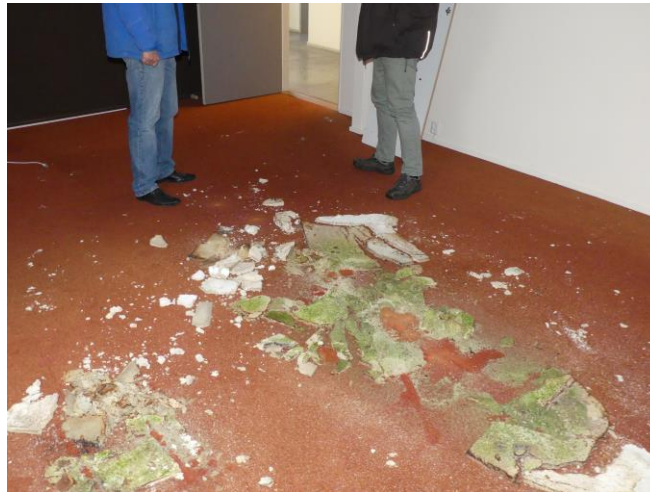
Systeemplafond platen op vloer t.g.v. waterschade

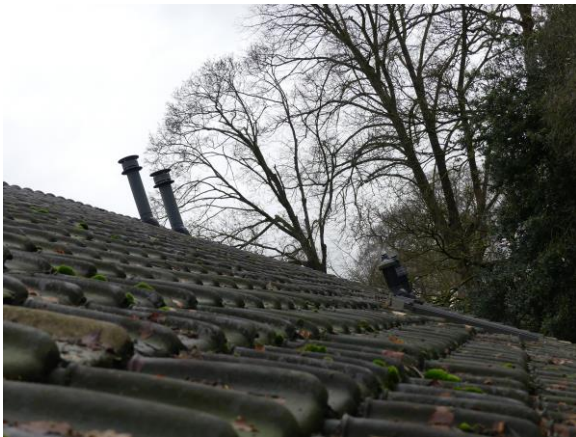
Pannen dak licht vervuild

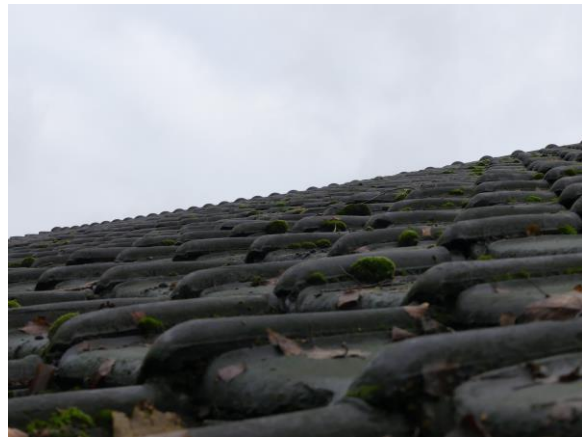
Scheef liggende pannen

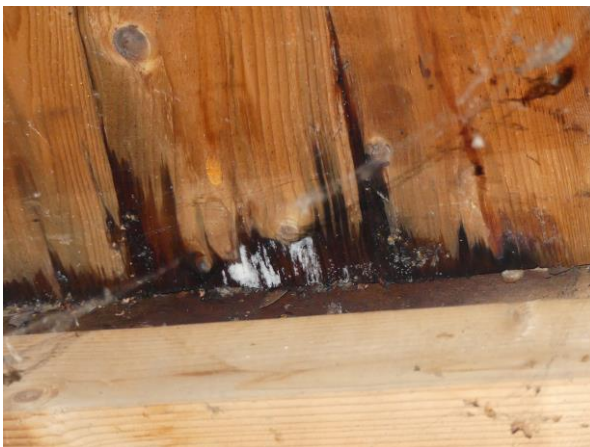
Plaatselijk nat dakbeschot

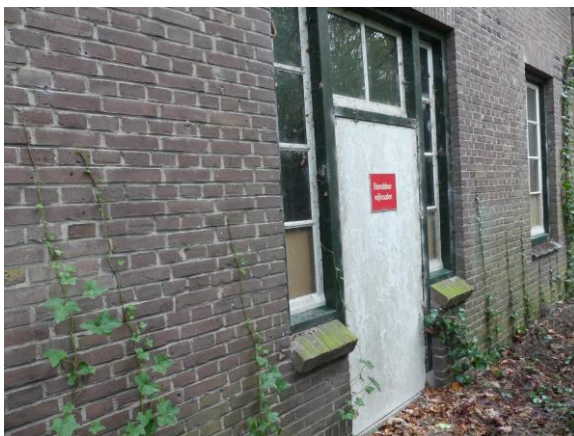
Nooddeur rechterzijgevel

De vloeren op de begane grond bestaan uit houten balken met vloerdelen. In de corridor en de sanitaire ruimten is een steenachtige vloer aanwezig met een graniet afwerking. Bij de vluchtdeur aan de rechterzijgevel is een scheur in de vloer aangetroffen.
