Betreft: Rapportage bouwkundige inspectie bedrijfsverzamelgebouw Groeneweg 12 te RENKUM. Projectnummer 2018-502.

**Object: Bedrijfsverzamelgebouw Groeneweg 12,6871 DD RENKUM.**

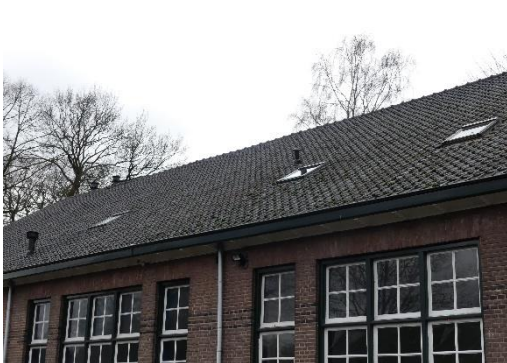
Overzicht dakvlak

Aan de buitenzijde van het dakvlak is duidelijk te zien dat er plaatselijk een lichte doorbuiging ( tussen de spanten) van de dakvlakken aanwezig is. Hierdoor liggen de pannen niet strak en staan de aansluitingen open waardoor water naar binnen kan lopen. Op de pannen is enige mos- en algaangroei aanwezig. Plaatselijk zijn pannen beschadigd. Hierbij moet u denken aan afgebroken randen en het afschilveren van de toplaag. Deze pannen op termijn vervangen ( inboeten) door nieuwe pannen.

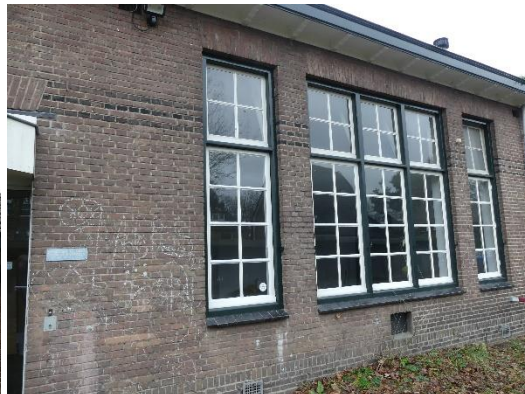
Onderzijde goot met klossen

De goten zijn in het verleden vervangen en in de bestaande houten bakgoot met gootklossen geplaatst. Goten zijn, voor zover zichtbaar, heel maar wel vervuild. De gootlijn loopt golvend wat duidt op spanning in de goten wat invloed heeft op de afwatering. Aan de onderzijde van de goten zijn geen lekkages aangetroffen. Het water uit de goten wordt afgevoerd door de hemelwaterafvoeren die geen lekkages vertonen. Onderzijde van de afvoeren zijn uitgevoerd in gegalvaniseerde stalen afvoeren.

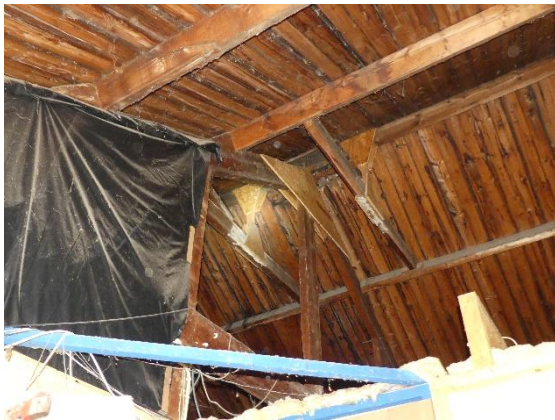
Overzicht dakconstructie

Het dakbeschoot is van binnenuit geïnspecteerd zover zichtbaar en niet afgewerkt. Het dakbeschoot vertoont diverse oude en nieuwe waterschades. Meeste schade zijn veroorzaakt door water wat tussen de pannen is door gekomen. Grote waterschades zijn niet

aangetroffen. Doordat de waterbelasting regelmatig voorkomt en droging langzaam gaat is er plaatselijk aantasting aan het dakbeschot ontstaan. Soms uit zich dit door witte aanslag.

Het is daarom van groot belang om de pannen aan de buitenzijde goed te leggen en zonodig een vochtwerend scherm (damp open) aan te brengen.

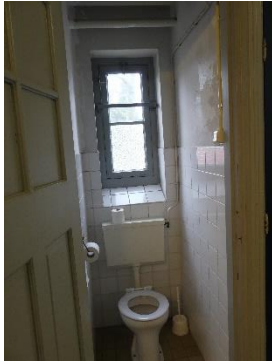
Toilet

Op de begane grond zijn diverse sanitaire ruimtes aanwezig waaronder ook een MIVA. Het sanitair en tegelwerk van de toiletten is sober maar functioneel. Plaatselijk is er een losse of gebarsten tegel aangetroffen.

Er zijn kleine beschadigingen aan het voegwerk in de sanitaire ruimten aangetroffen. Wij adviseren u wel de kitafwerkingen bij te houden en regelmatig te controleren.

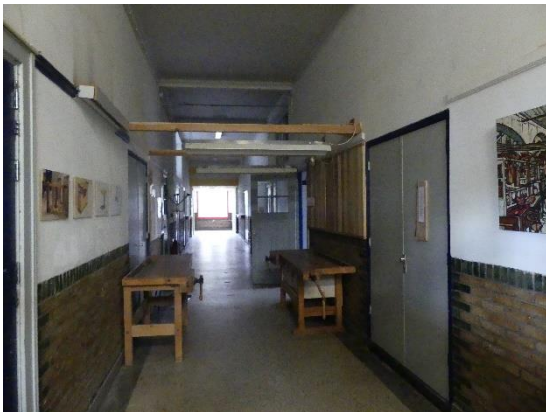
Corridor begane grond

De binnenwanden en plafonds op de begane grond zijn afgewerkt met stucwerk welke gesausd zijn. Er zijn geen constructieve gebreken aan de binnenwanden aangetroffen. Wel zijn er bij de entree enkele scheuren in de hoeken aangetroffen maar deze zijn eenvoudig te repareren.

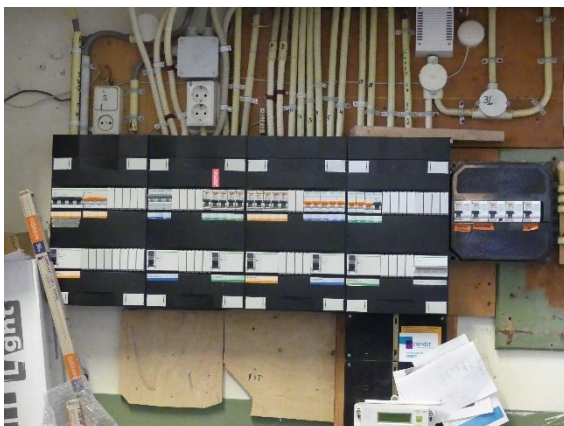
Groepenkast

De meter- en groepenkast ziet er verzorgd en modern uit. Er is een uitgebreide groepen verdeling toegepast afgestemd aan het huidige gebruik. Op de zolder zijn enkele aanpassingen aan de installatie uitgevoerd, (verlichting en een ventilator), die niet volgens de voorschriften zijn uitgevoerd. Wij adviseren u deze installatie onderdelen te verwijderen.

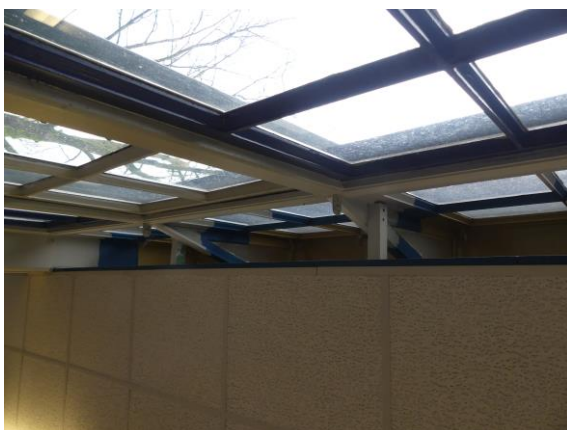
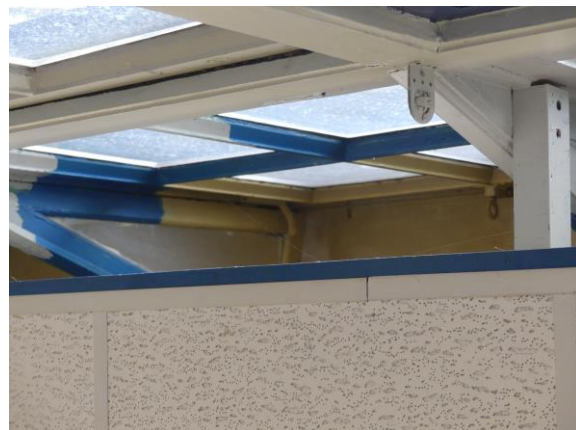
Doorlopende gevelkozijnen voorbij verlaagde systeemplafonds

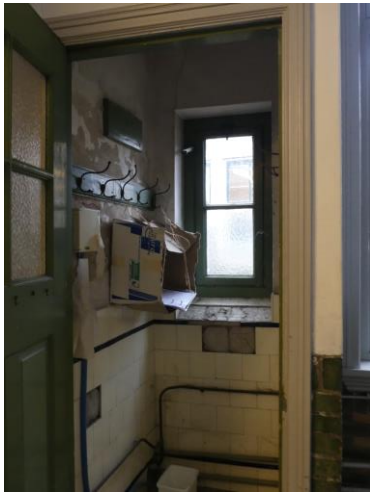
Oude toilet ( niet in gebruik)

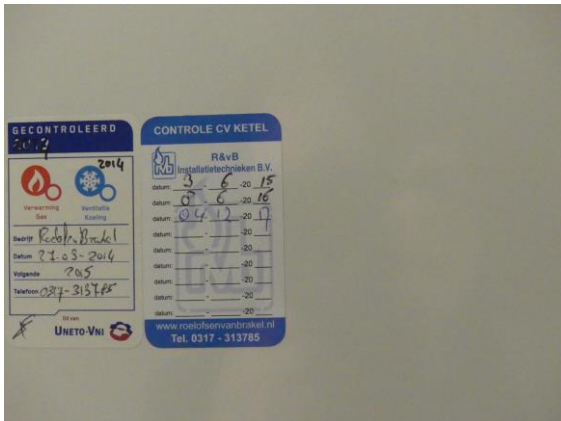
Onderhoudssticker CV ketels
